# **DISTANCINIŲ METODŲ TAIKYMAS KOPŲ POKYČIŲ VERTINIMUI**

*Vilniaus universitetas, Kartografijos ir  
geoinformatikos katedra*  
**dokt. Neringa Mačiulevičiūtė-Turlienė**  
**dr. Artūras Baurėnas**  
**dr. Linas Bevainis**

**CartoCon2018**

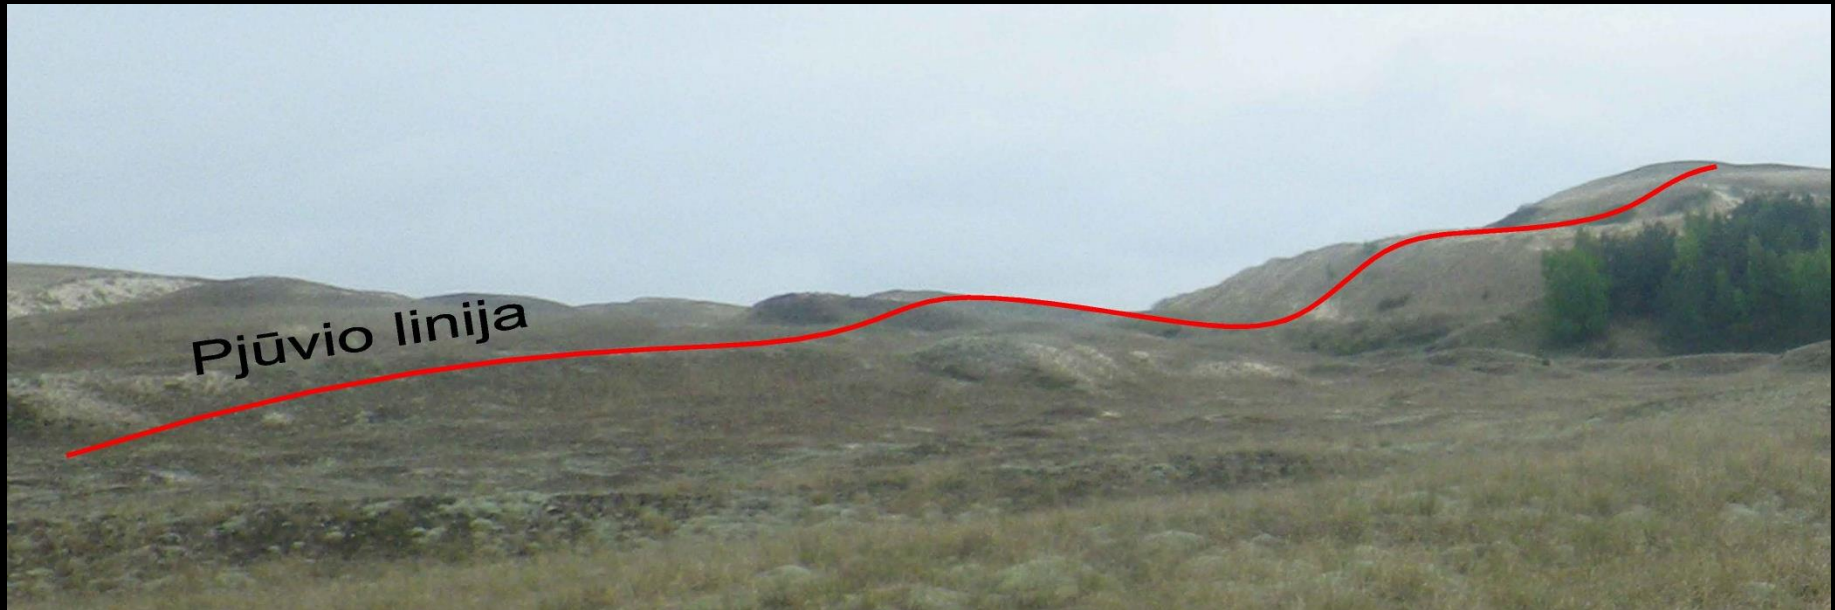
Pjūvio līnijas kryptis buvo pasirinkta vizualiai (aukščiausiomis ir žemiausiomis vietomis), įtvirtinant matavimo vietas mediniais kuoliukais

Pakartotiniai matavimai atlikti po 4-8 mėn.

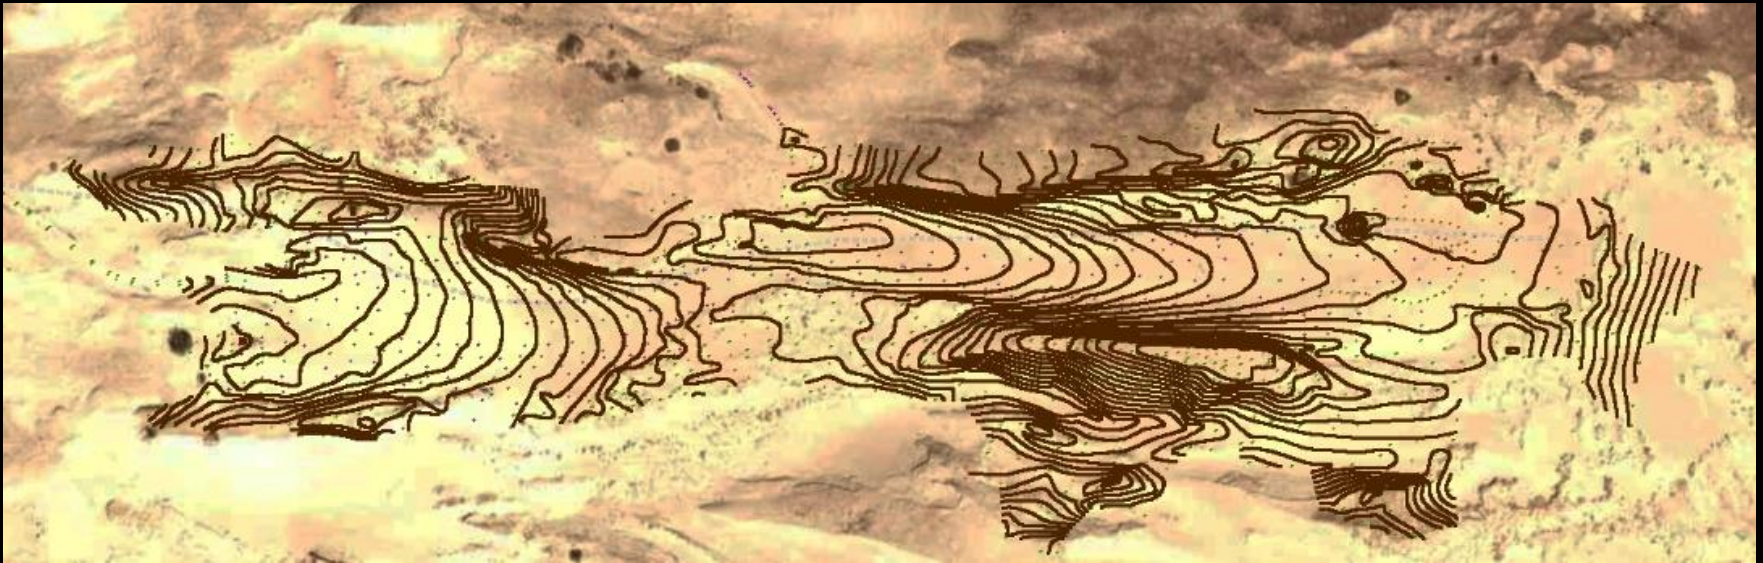
Pasinaudojus palydovinėmis nuotraukomis buvo išsiaiškintos didžiausių pokyčių vietos, derinant su tiesioginiais matavimais.

Pvz. Naglių kopoje didžiausių pokyčių plotas  
~70 000 m<sup>2</sup>

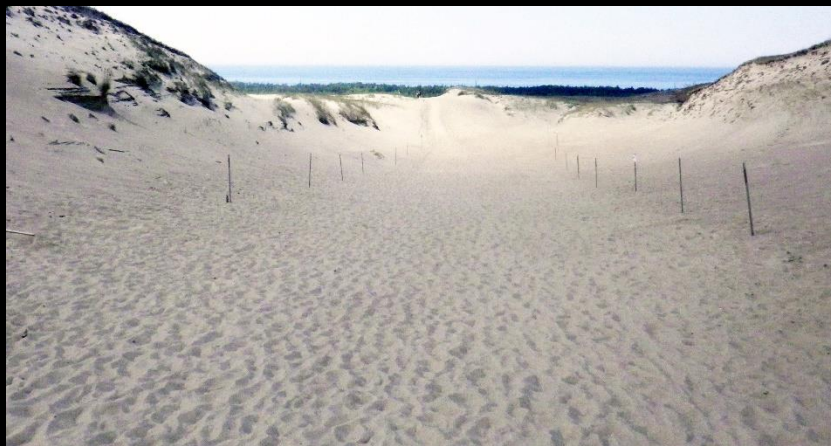
# Intensyvaus „trypimo“ zona

Plotas = 9367 m<sup>2</sup>

Intensyviai „trypiama“ apie 1.5 m plačiau nei leista vaikščioti.

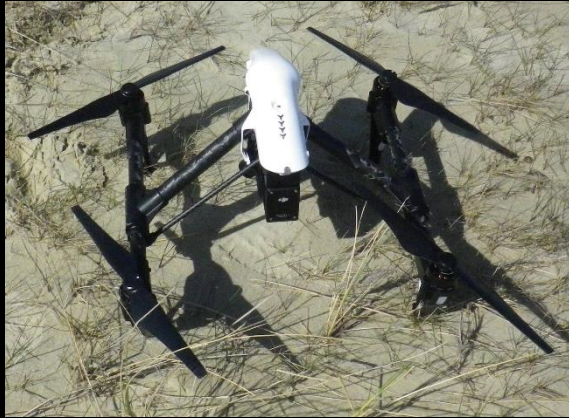
Vidutinis žingsnio ilgis ir pėdos tūris apskaičiuoti iš nuotraukų, padarytų bepiločio orlaivio pagalba

Vidutinis žingsnis:  $\sim 0.37$  m  
Vidutinis pėdos tūris:  $\sim 230$  cm<sup>3</sup>)

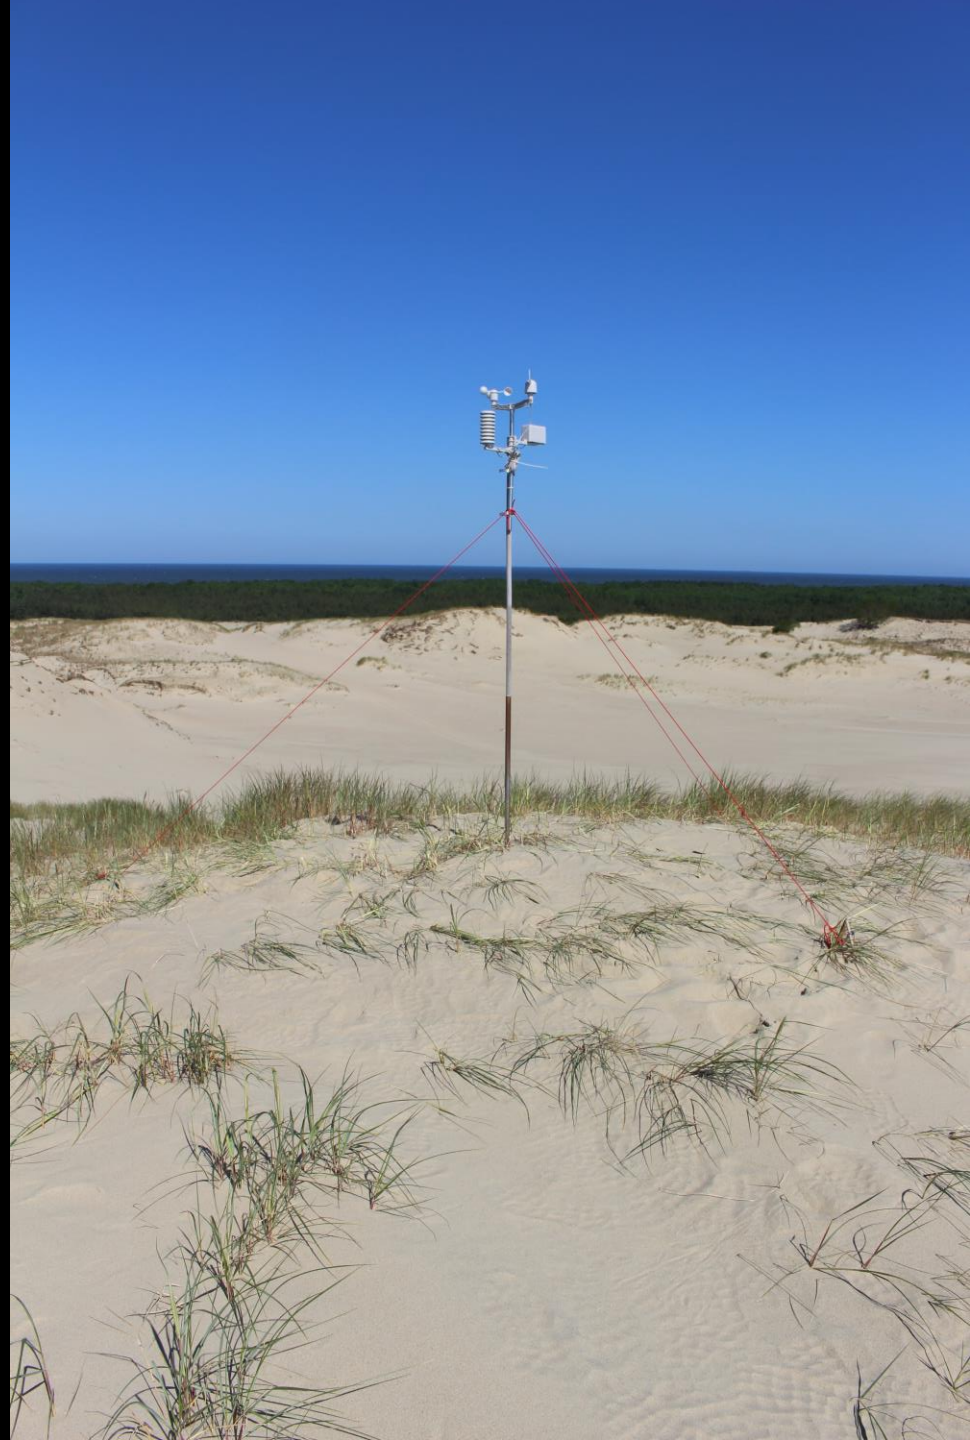
**Kartografijos ir  
geoinformatikos  
katedros meteorologinė  
stotelė**

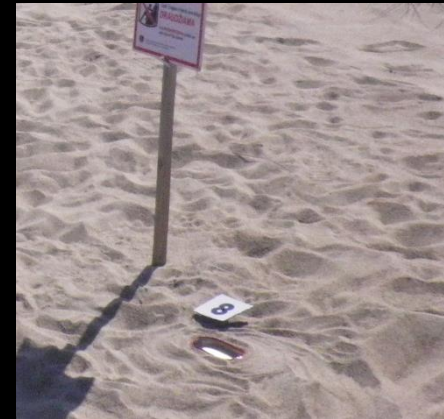
Pernešamo smėlio kiekių vertinimui, buvo įrengta 10 „smėlio gaudyklių“ įvairiose pagrindinio tako vietose ir šalia jo. Gaudyklės tūris ( $228 \text{ cm}^3$ ) atitinka vidutinį pėdos tūrį

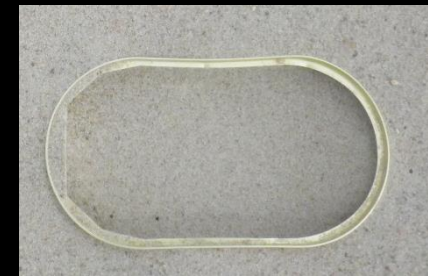
# Pernešamo smėlio kiekiai, išmindytoje teritorijoje ir už jos ribų, ženkliai skiriasi

1 diena (2018.05.25)

Vėjas Š, ŠV, V 2-4 m/s

2 diena (2018.05.26)

Vėjas Š, ŠV, V 8-14 m/s

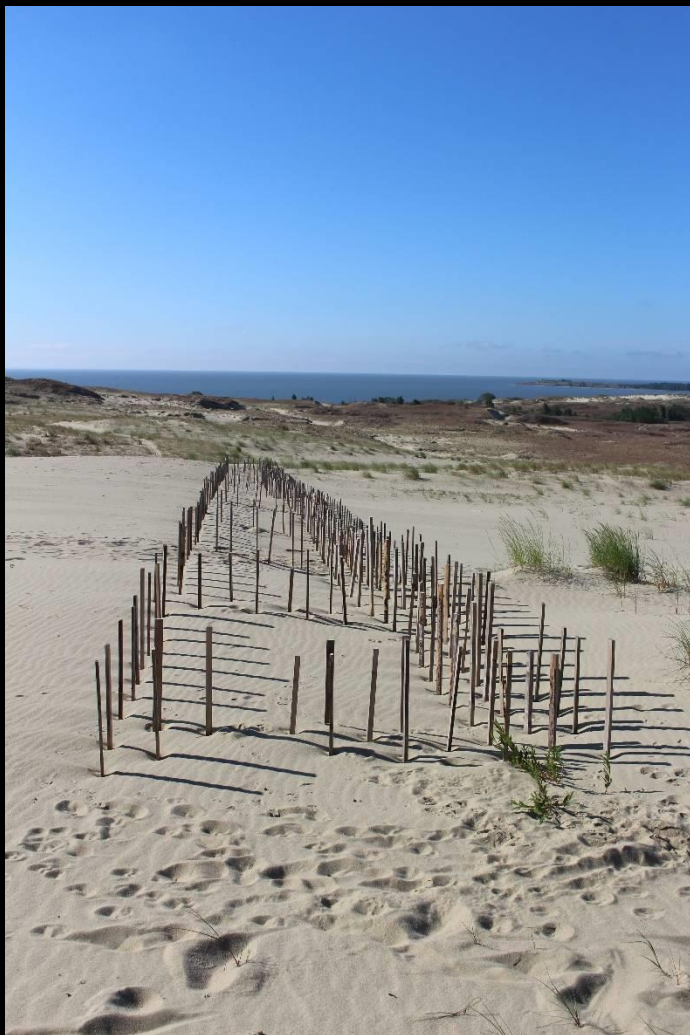
# Kuoliukų smėlio gaudyklė

Smėlio sluoksnis priaugo nuo  $\sim -0.6$  iki  $+>1.0$  m

Sulaikomų smėlio dalelių kiekis priklauso nuo kuoliukais *dengiamo ploto* ir *vėjo krypties*
